ARCHEOLOGISCHE BEGELEIDING -
OPGRAVING

AQUAFINTRACÉ BEERZEL
(gem. Putte, prov. Antwerpen)

BASISRAPPORT – JANUARI 2009

**Afdeling Archeologie
Rapport 2009/02**

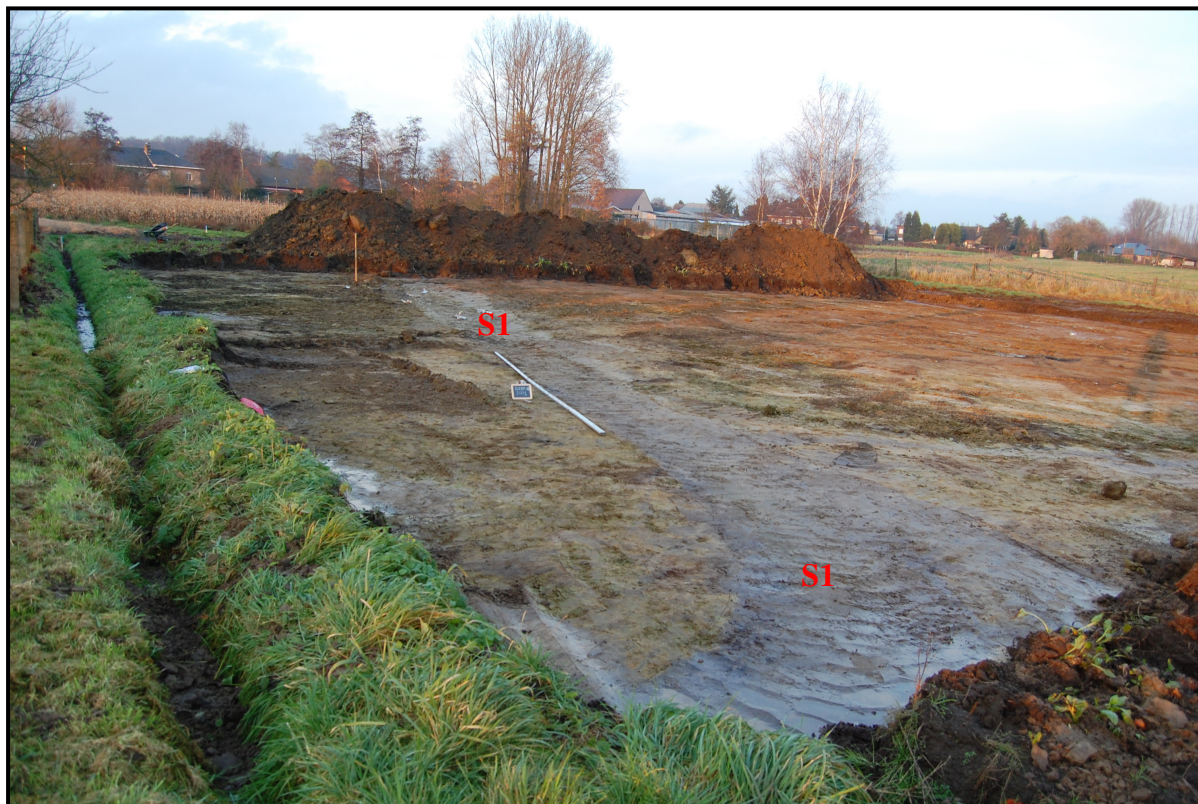
Figuur 4: Algemeen beeld vanuit het zuidwesten op zone 1, met centraal de grote gracht S1 (© MVDK).

Het meest in het oog springende spoor van zone 1 was zonder twijfel een 1 tot 1,5m brede gracht met noord-zuid oriëntatie, die over een lengte van 38m in het westelijk deel van deze zone kon worden gevolgd. De aanzet van de gracht bevond zich in de zuidwesthoek van zone 1, waar deze uit de sleufwand te voorschijn kwam. Twee coupes toonden een diepte aan van 0,40 tot 0,45m. De vulling bestond steeds uit grijsblauw tot grijsgroen zand, met op de bodem telkens een kleiige band van 0,15m dik. In de meest zuidelijke coupe werd tevens een getrapte opbouw waargenomen. De gracht ligt precies in de langwerpige depressie die het laagste punt van het tracé vormt. In de zuidwestelijke hoek van zone 1 maakte de gracht een bocht en leek naar het aanpalende westelijke perceel te lopen. Op deze plek werden nog twee grachtjes aangetroffen die zich tegen de oostzijde van S1 bevonden. De meest noordelijke gracht, S2, was oost-west georiënteerd en kon worden gevolgd over een lengte van 5,5m. Deze had een breedte van niet meer dan 0,40m en bleek bij couperen niet veel dieper dan 0,10m. Gracht S13 werd waargenomen over een lengte van 2,5m en was 0,55m breed.

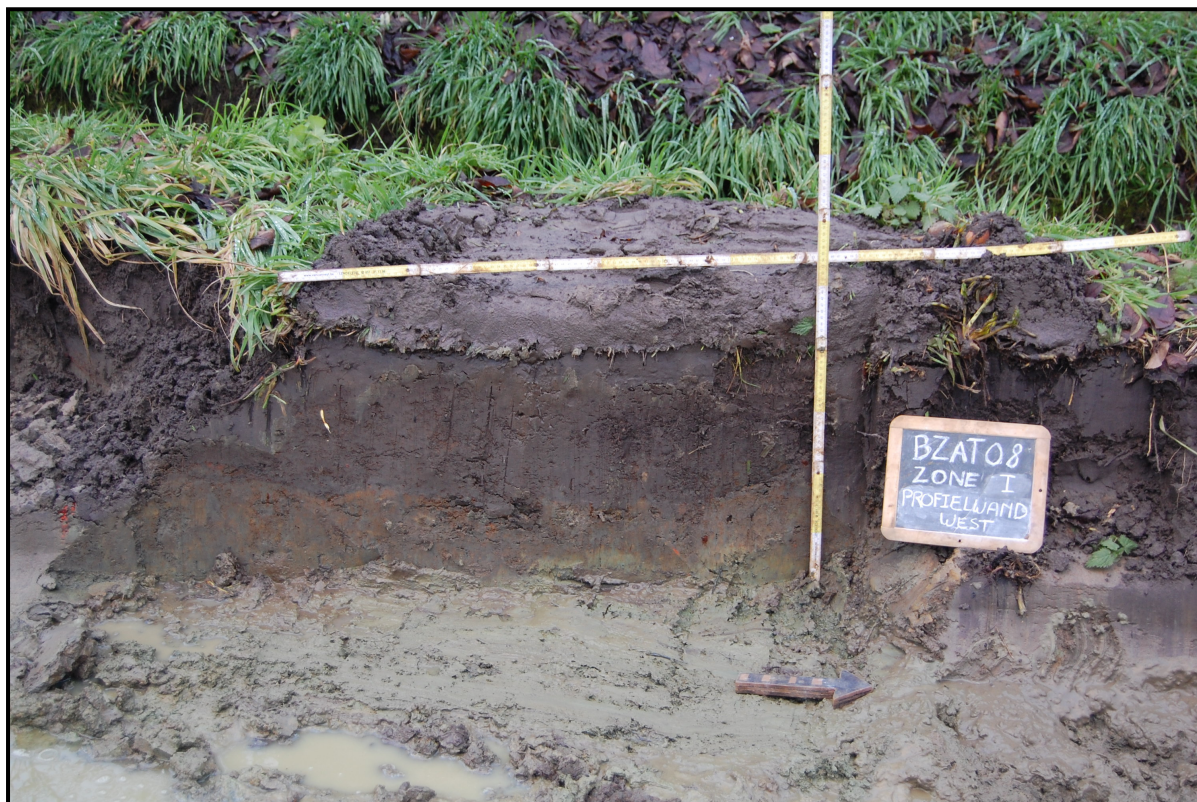
Figuur 5: Westprofiel van zone 1 (© MVDK).

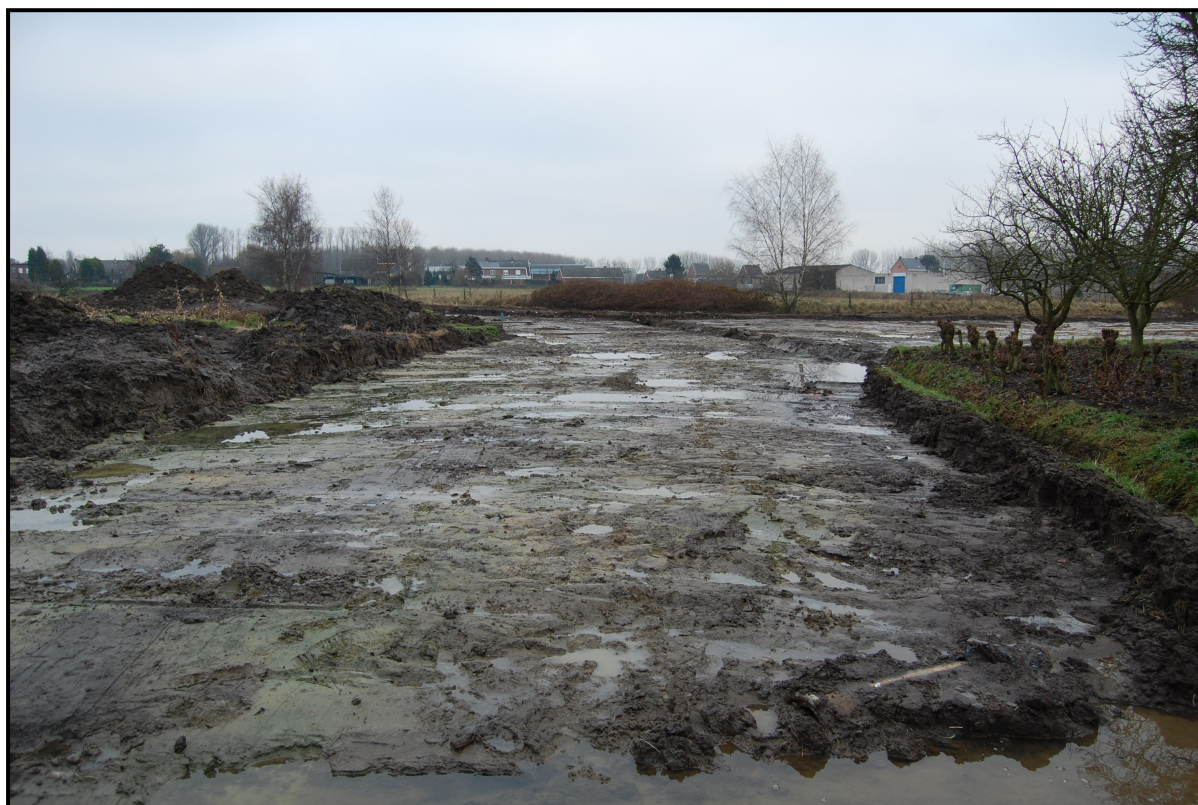
Figuur 7: Zone 2 gezien vanuit het westen (© MVDK).

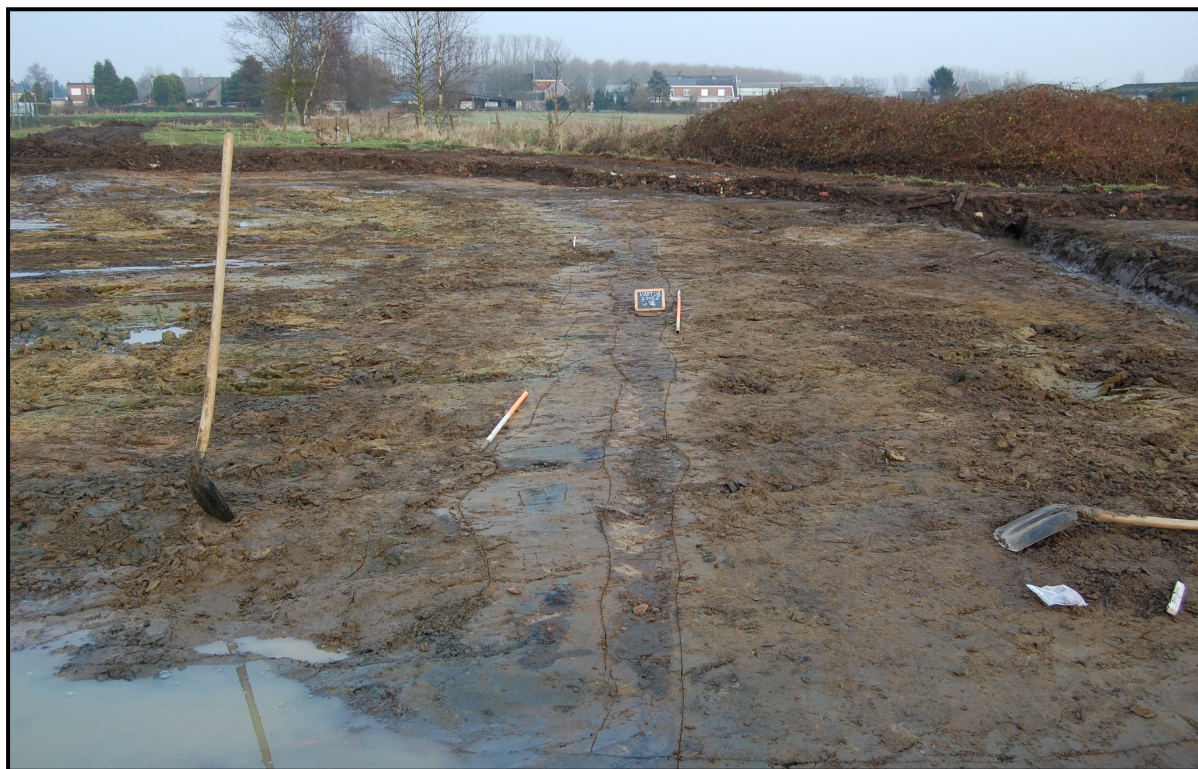
Figuur 8: Gracht S62 (centraal rechts) en S63 (centraal links) in zone 2, gezien vanuit het westen (© MVDK).

Daar er op de verschillende grachten in deze zone geen coupes konden worden gezet wegens de extreem natte omstandigheden, is het vingerdik kijken wat betreft hun onderlinge relatie. Gezien een lokale landbouwer echter meedeelde dat alle aangetroffen grachten in het nabije verleden samen in gebruik waren, kan echter gesteld worden dat ze een samenhangend geheel vormden. Zo gaf gracht S60 aansluiting op S61 in het noorden. Deze gaf op haar beurt weer aansluiting op S62 in het oosten. S62 liep aan haar oostgrens over in S130.

Markant waren de paalsporen die zich bijna allemaal in S63 bevonden. Over een lengte van 19m waren er dit elf in totaal. Ze lagen op min of meer regelmatige afstanden van elkaar: 3m tussen S64 en S65, telkens 1,5m tussen S65, S66 en S67 evenals tussen S77, S78, S75 en S74. Al deze palen bevonden zich op een duidelijke rechte lijn langs gracht S62 en maakten quasi zeker deel uit van een omheining.

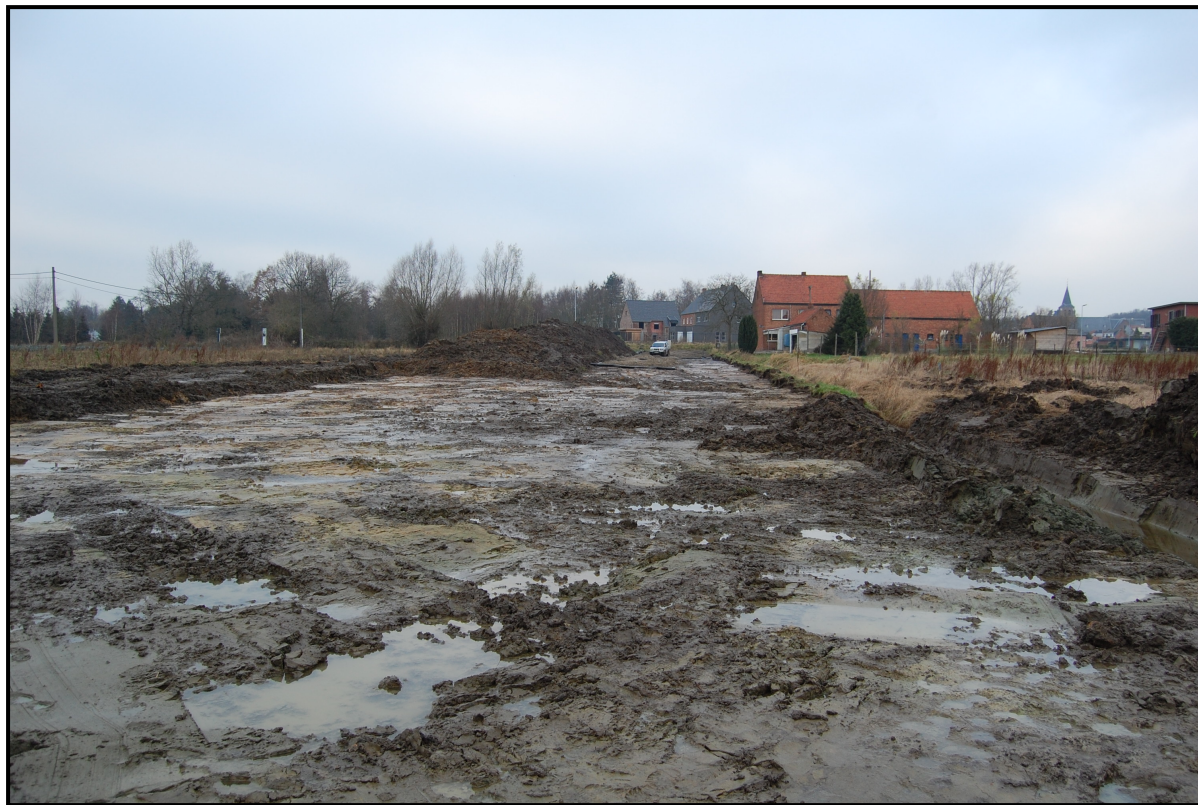
Figuur 9: Zone 3 gezien vanuit het zuidoosten (© MVDK).

Over zone 3 kan bondig besloten worden dat het niveau waarop het vlak hier werd aangelegd het lezen van de archeologische sporen op de meeste plaatsen onmogelijk maakte. In het zuidelijke gedeelte van zone 3, waar op plaatsen het archeologische niveau wel leesbaar was, werden geen sporen van antropogene aard vastgesteld. De onderzijde van de greppeltjes die om de meter in de huidige akker zichtbaar waren en bij het uitgraven werden doorkruist, werden niet als archeologisch relevant beschouwd. Het heeft dan ook geen zin sporen en hun onderlinge relaties voor deze zone te behandelen.

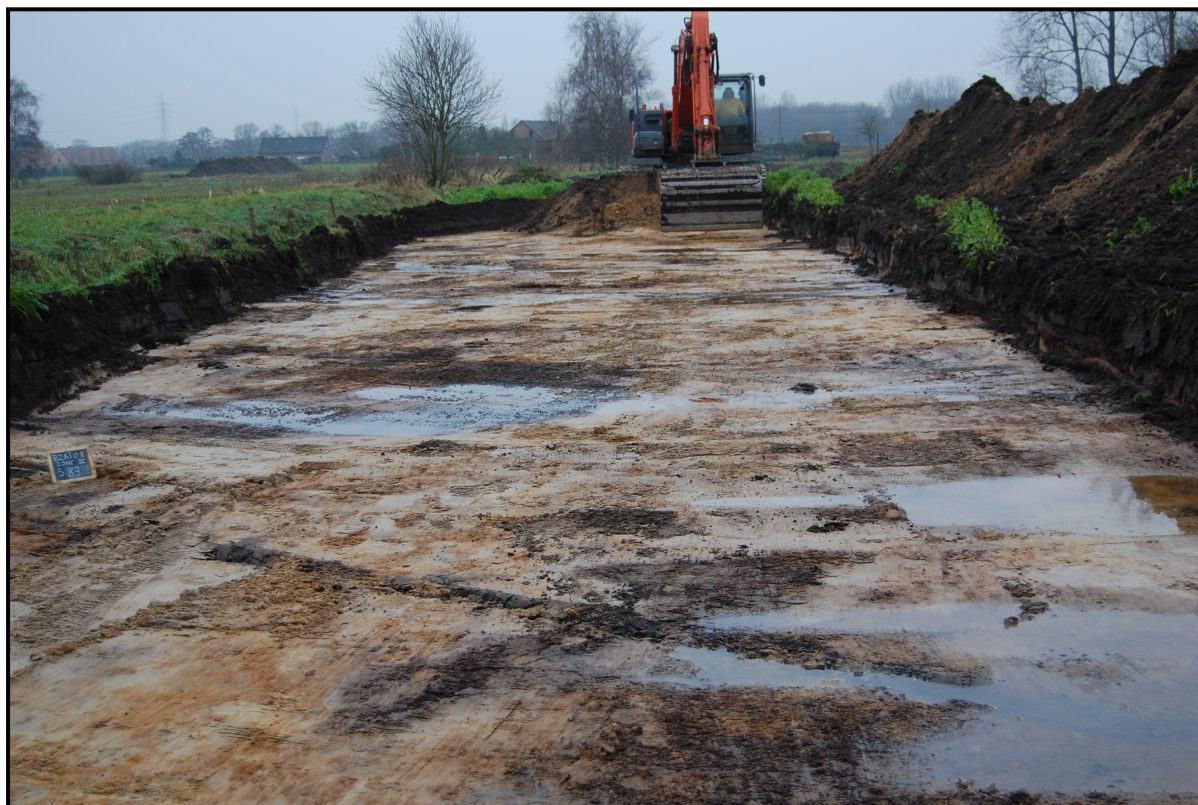
Figuur 10: Deel I van zone 4 gezien vanuit het oosten (© MVDK).

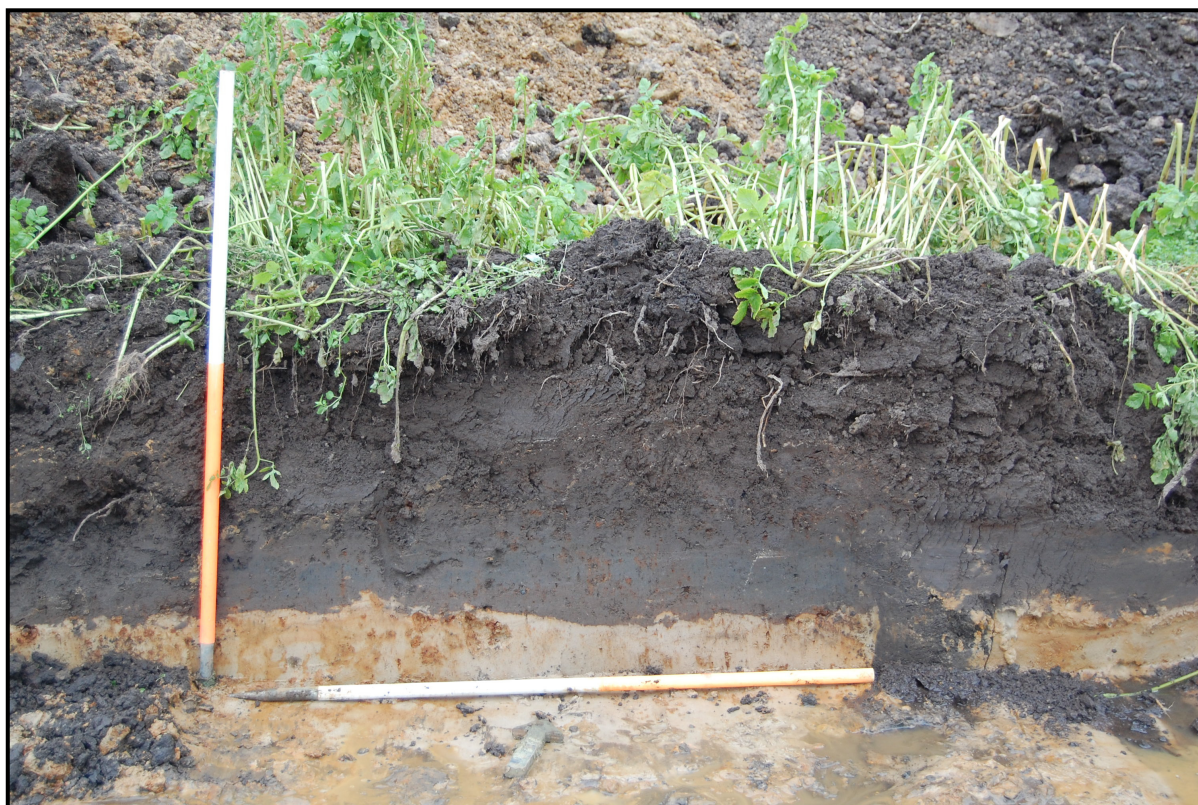
Figuur 11: Noordprofiel van deel I van zone 4 (© MVDK).

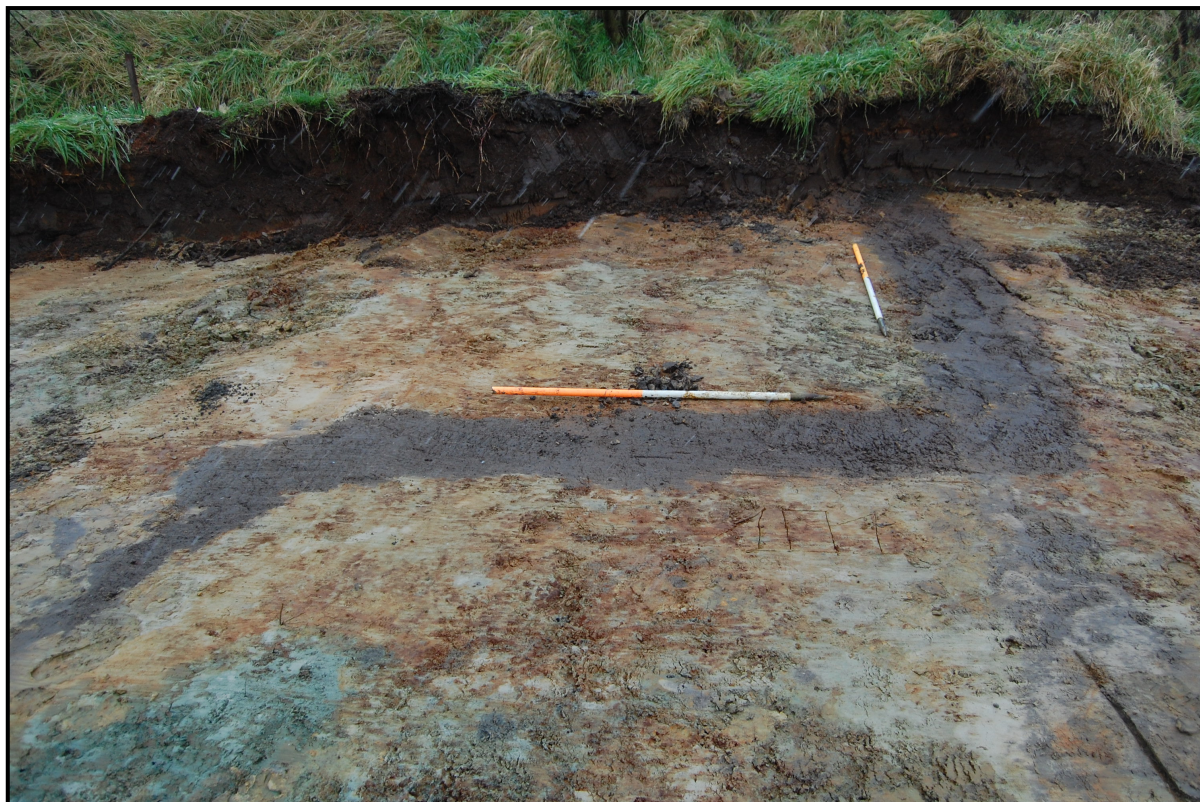
Figuur 12: Gracht S101, gezien vanuit het noorden (© MVDK).

In het zuidwesten van het vlak werden tevens twee grachtjes waargenomen: S101 en S102. Spoor 101 liep over een lengte van 3m van oost naar west waarna het na een bocht van 90° nog iets meer dan 3m in zuidelijke richting kon worden gevolgd tot in de sleufwand. Deze gracht was ongeveer 0,50 tot 0,60m breed en 0,15m diep. Op de plaats waar S101 werd gecoupeerd vertoonde de gracht een duidelijke insteek aan de noordkant van het profiel. De vulling bestond uit donkerbruin tot donkergrijs zand. Spoor 102 was een smalle, rechte, noord-zuid georiënteerde gracht die over een lengte van 6,5m kon worden gevolgd. Deze gracht was zo'n 0,40m breed en zeer ondiep, zo'n 0,15m. De vulling bestond uit donkerbruin, grijsgevekt zand.

Alhoewel er verschillende mogelijke paalgaten werden teruggevonden, kon er geen duidelijk patroon worden onderscheiden. Wat de twee aangetroffen grachten betreft, lijkt het er op dat gracht S101 gracht S102 doorsneed. Dat de ondiepe gracht S102 in de diepere gracht S101 uitkwam lijkt niet echt een plausibele verklaring, daar het terrein daarvoor naar de verkeerde kant afhelt. De meest logische verklaring is dat gracht S101 er kwam nadat S102 in onbruik was geraakt. De aflijning van S101 was bovendien veel scherper dan die van S102.

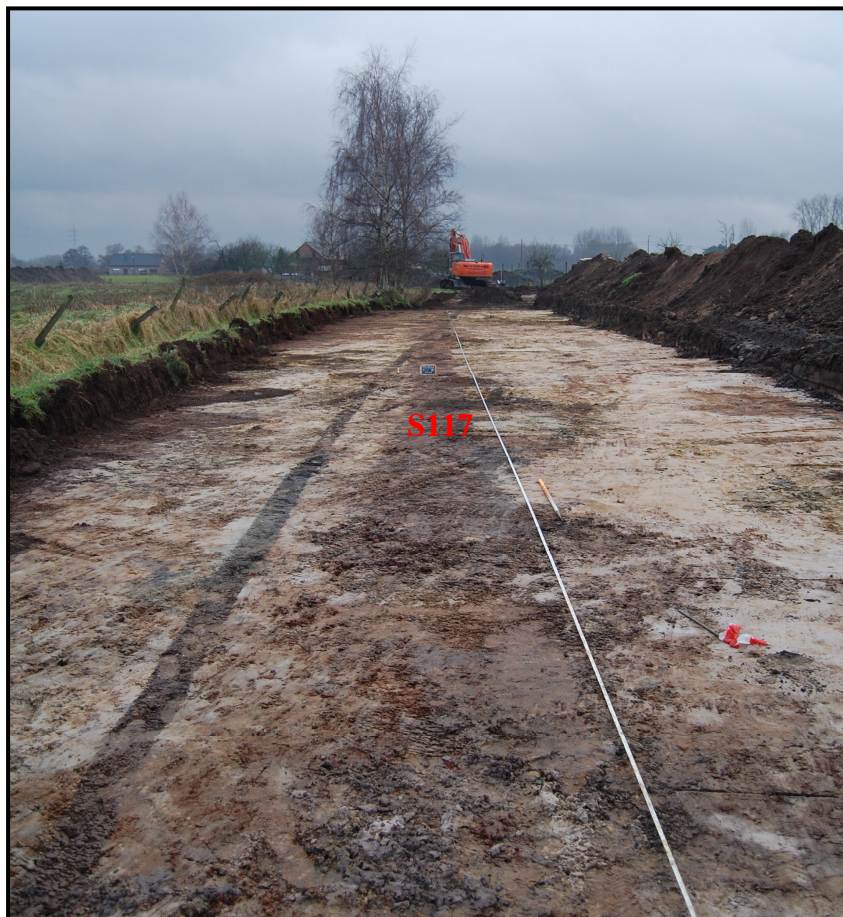
Figuur 13: Deel II van zone 4 gezien vanuit het oosten, met centraal gracht S117 (© MVDK).

Een systeem van ‘grachtjes’ trok bij de studie van dit deel onmiddellijk de aandacht. Gracht S117 kon over een lengte van 29m worden gevolgd en bevond zich bijna pal in het midden van het vlak. De oriëntering was dan ook dezelfde als die van het vlak: noordoost naar zuidwest. De gracht was 0,50 tot 1m breed en vertoonde in doorsnede een diepte van net geen 0,20m. Iets verder naar het zuidwesten werd nog een gracht aangetroffen, S119, met dezelfde oriëntatie als S117. S119 kon worden waargenomen over een lengte van 6m, was 0,75m tot 1m breed en had in doorsnede een maximale diepte van 0,12m. De vulling van beide grachten bestond uit donkergrijs zand.

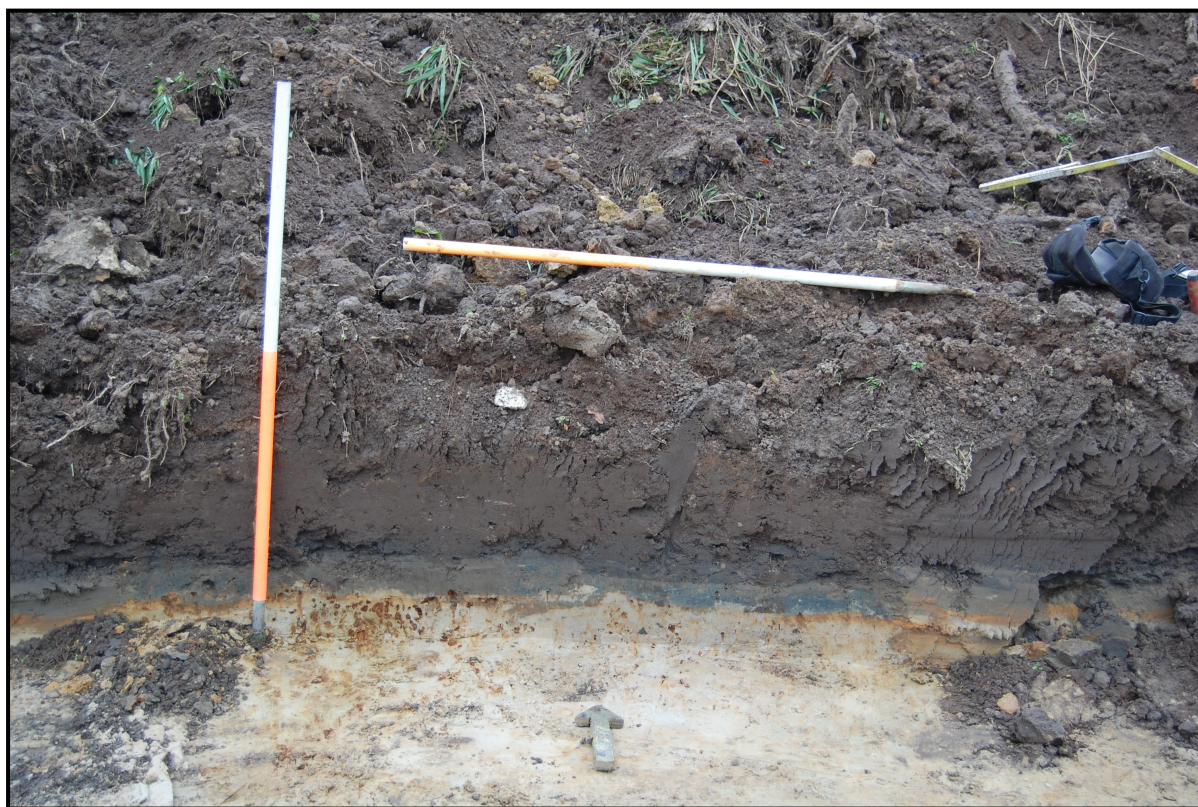
Figuur 14: Noordprofiel van deel II van zone 4 (© MVDK).

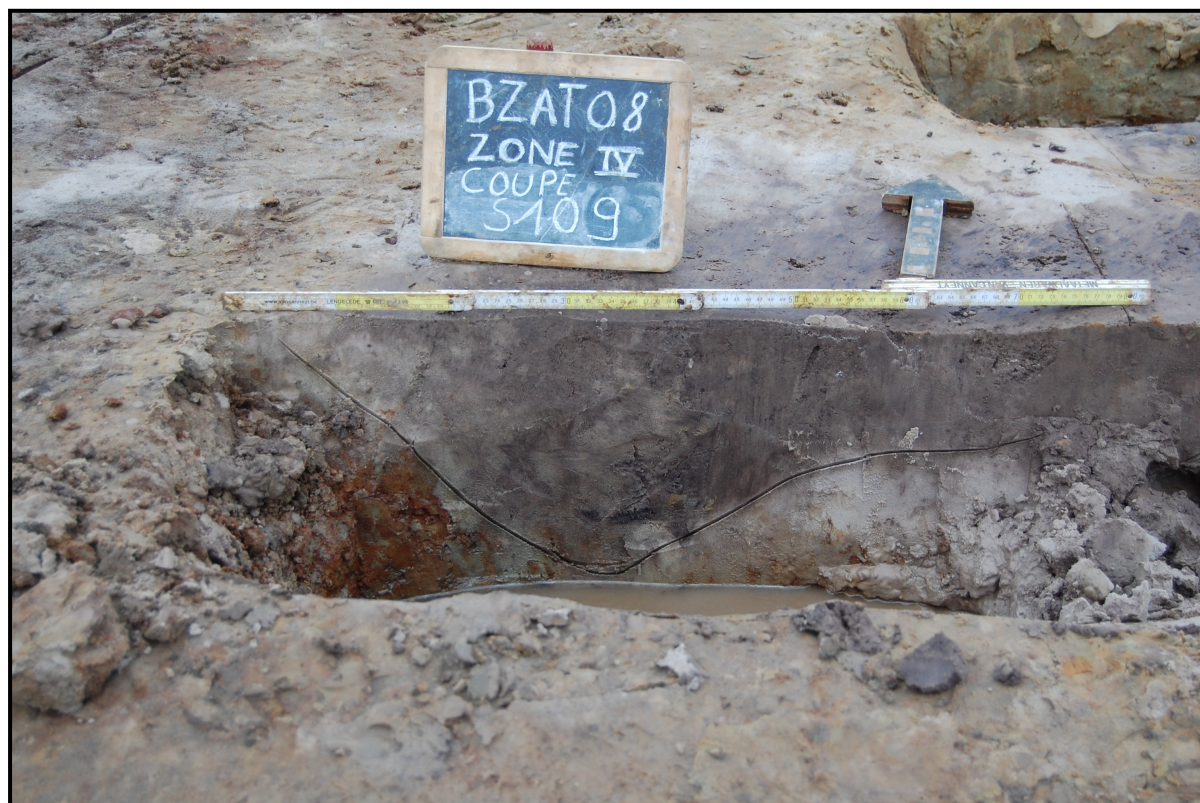
Figuur 16: Coupe op S109 (© MVDK).

Het meest opmerkelijkste spoor in het noordoosten van deel 2 was een ensemble gevormd door S109, S110 en S111. In het vlak vertoonde deze sporencluster een dimensie van 3m bij 0,50 tot 0,75m. In doorsnede bleek het om twee mogelijk paalkuilen te gaan met een opvulling van donkergrijs zand, met daartussen een greppel. De paalkuil gevormd door S109 had een diepte van 0,30m, evenals deze gevormd door S111.

De kuil gevormd door S113 en S114 werd doorsneden door de recente drainage en liep nog door onder de sleufwand. Het ensemble S109, S110 en S111 kan mogelijk geïnterpreteerd worden als twee paalkuilen met daartussen een standgreppel. Tussen de verschillende paalsporen die zich hier concentreerden, kon evenwel geen onmiddellijk verband worden vastgesteld.

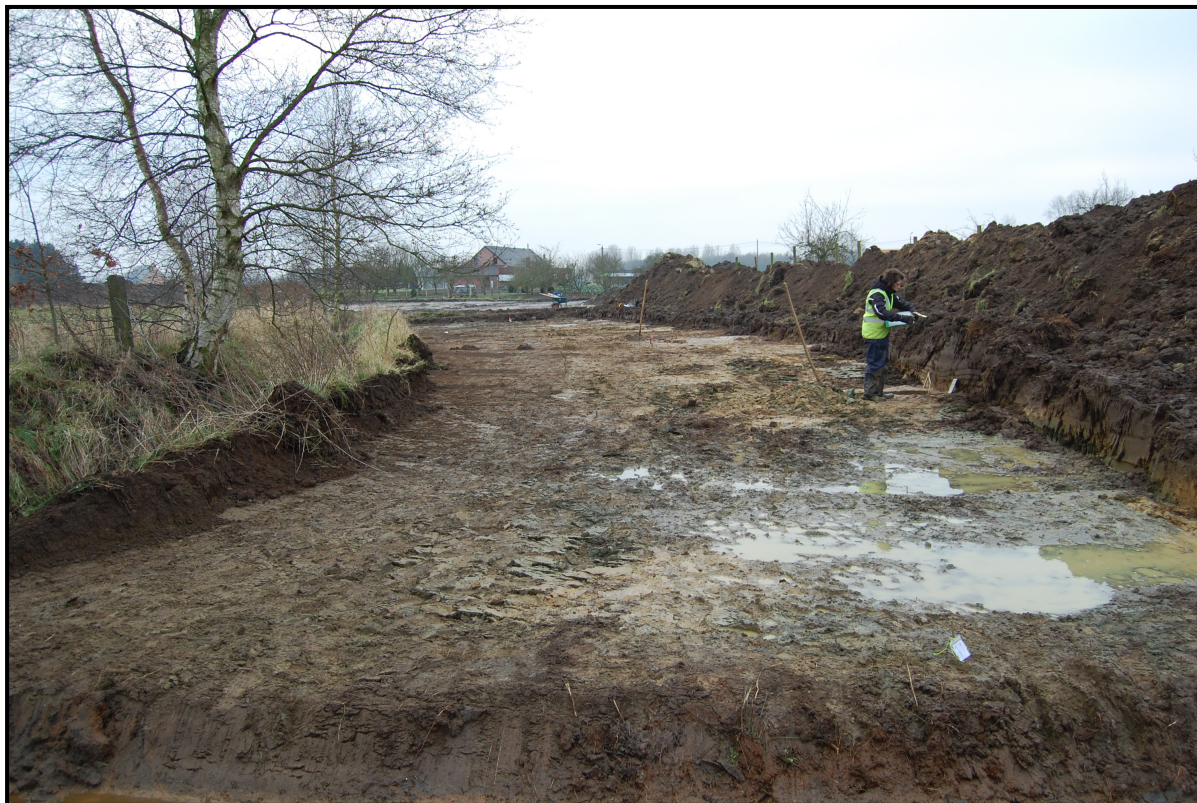
Figuur 17: Deel III van zone 4 gezien vanuit het oosten (© MVDK).

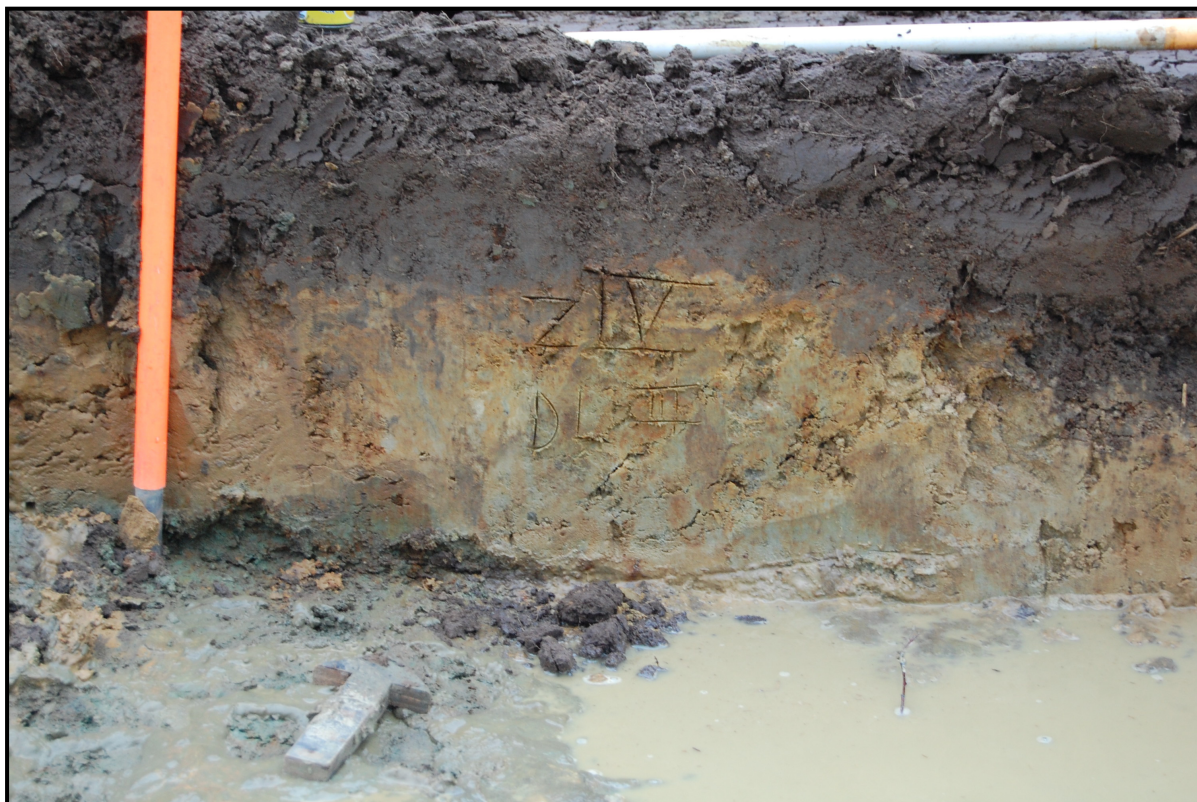
Figuur 18: Noordprofiel van deel III van zone 4 (© MVDK).
